Řešení celkového konceptu  
uličních prostor v obci Polepy

## ANALÝZA ULIČNÍ ZELENĚ

Pracovní verze č. 1

Analýza zeleně

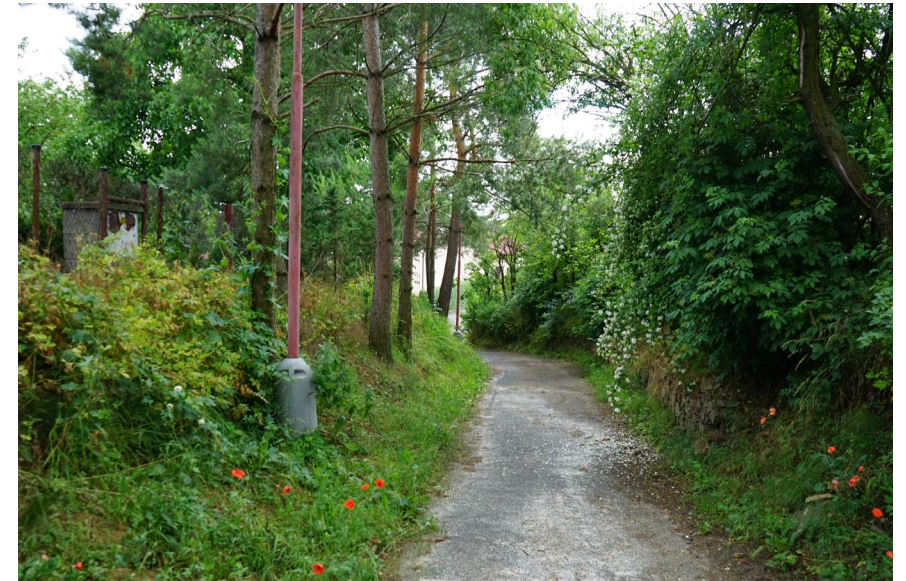
pěší cesta úvozem s kvalitní zelení

Úvoz

- Jihovýchod: borovice lesní
- Severozápad – směs náletových a záměrně vysazených křovin a keřů tvořící porost (svída krvavá, růže šípková, pustoryl věncový apod.)

Přestože se zde nacházejí do stanoviště nevhodné borovice a nepůvodní vysazené keře, jedná se o kvalitní strukturu, jejíž funkce převyšuje nedostatky ve složení.

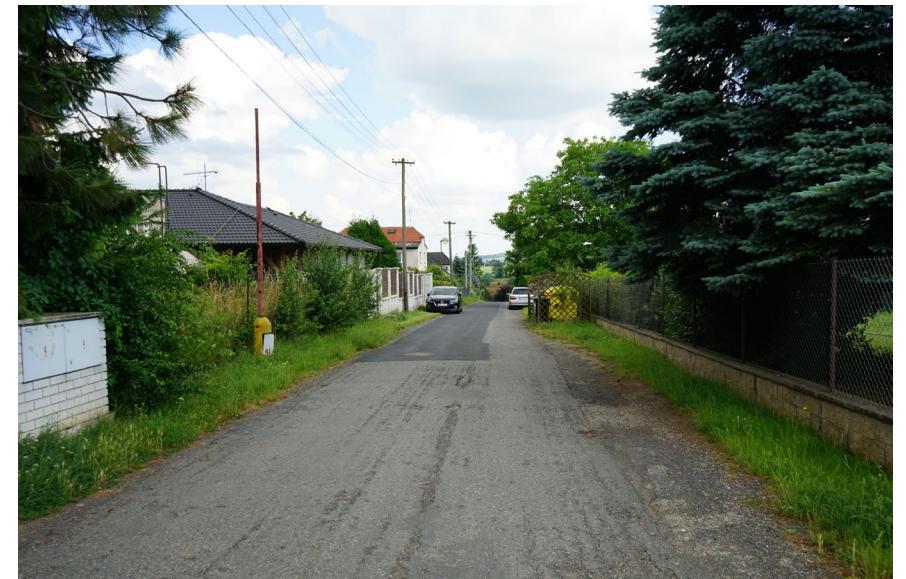
část ulice bez chodníku se zatravněnými pruhy

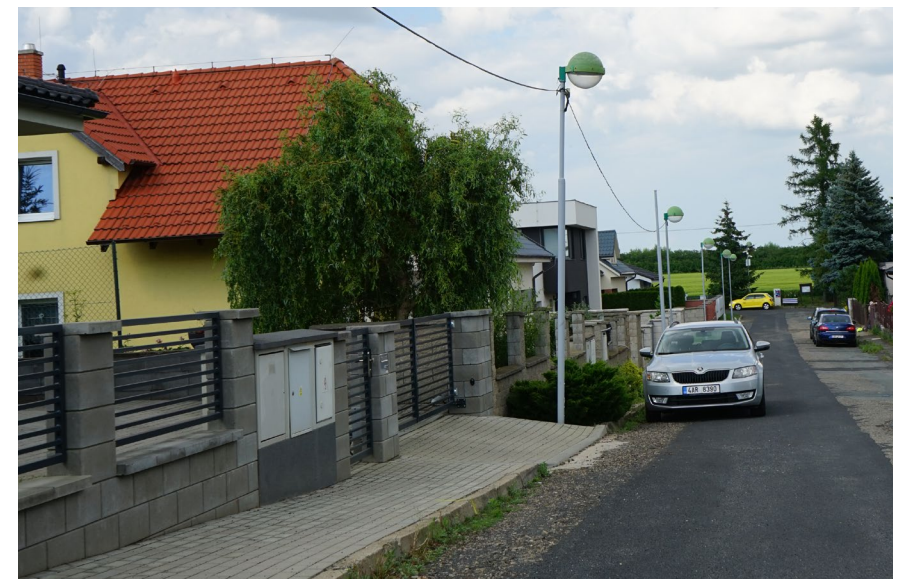
nevhodné střídání pochozích a vegetačních částí v pruhu pro chodce

Zeleň uliční v pásích nahrazující a přerušující chodník je nevhodná z hlediska pohybu osob po ulici.

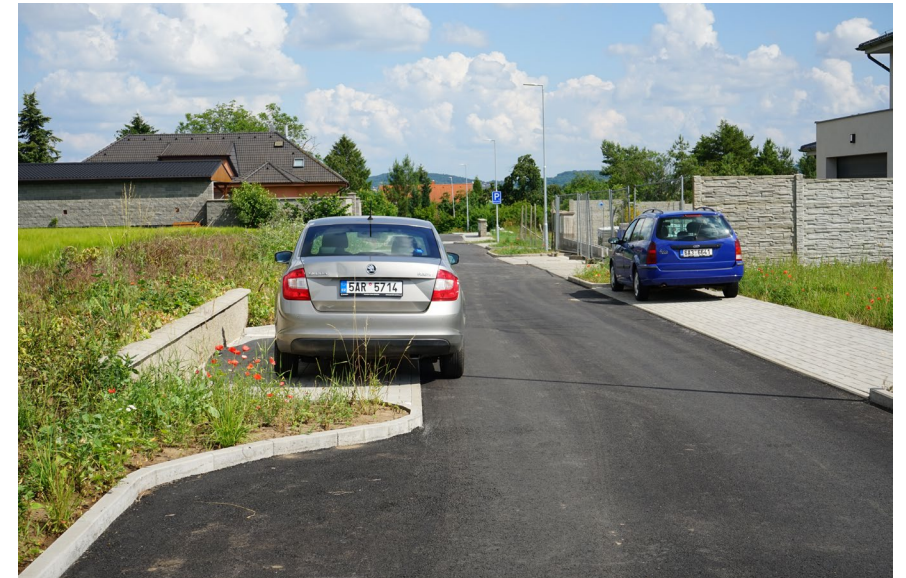
struktury zpomalující průjezd ulicí - parkovací stání, vegetační plošky

Na část ulice 1 se nad úvozem napojuje další část. Jedná se o nově zbudovanou ulici kolem nové výstavby RD. Je široká zhruba 7 m. Jedná se o pojetí obytné ulice v jedné úrovni a se strukturami pro zeleň a parkování umístěnými tak, aby znemožňovaly rychlý průjezd vozidel (šikany).

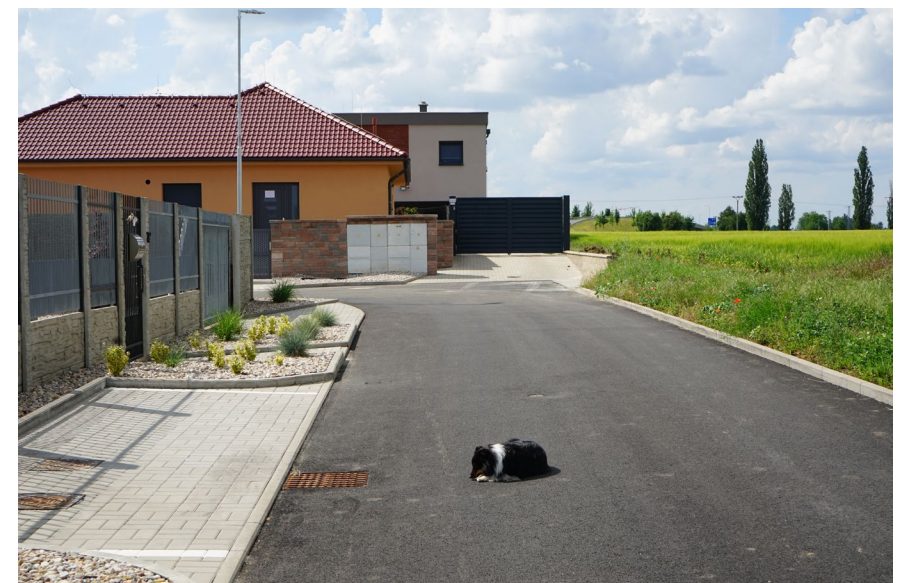
vegetační pruhy osázené keři, chybějící izolační zeleň

Jsou zde připravené struktury pro výsazení uliční zeleně – pásy, výsadbové plošky. Směrem do pole jsou vhodné i pro výsadbu stromů. Na straně domů jsou do vegetačních ploch umístěny lampy VO, které znemožňují vysazení stromů. Stávající vegetační pásy jsou zatravněné nebo jsou sem zasazeny nízké kvetoucí keře spíše moderního pojetí – traviny, stálezelené keře. Izolační pás zeleně mezi obytným sou-borem a poli chybí. Podle ÚP zde bude pokračovat výstavba.

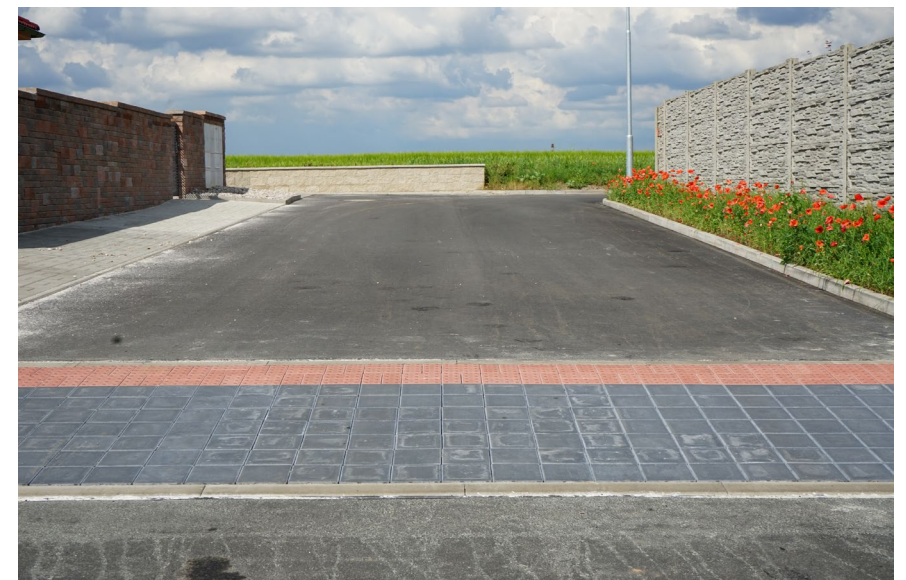
typ obytné ulice v jedné úrovni

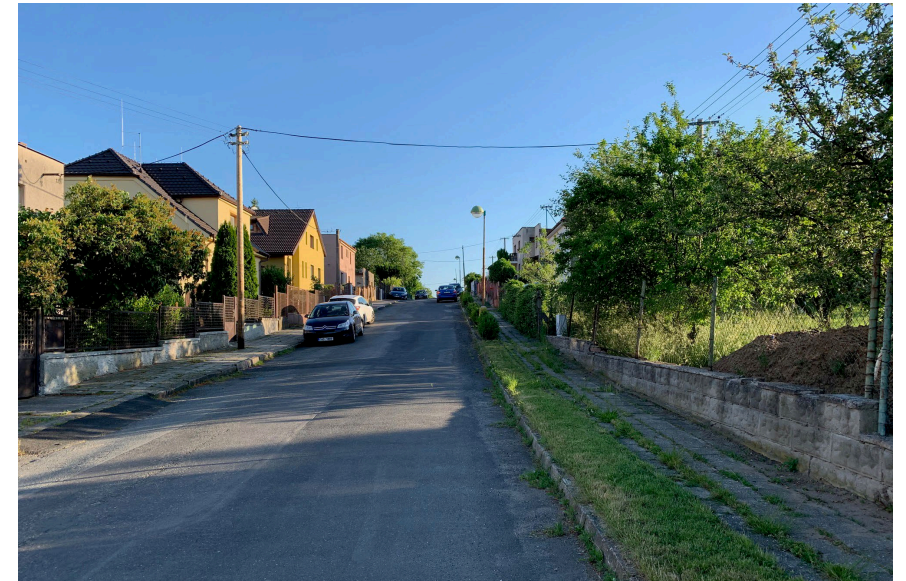
dlouhá ulice bez vysoké zeleně

Ulice je o něco příjemnější pro pobyt než ulice č. 1. díky vegetačnímu pásu mezi chodníkem a komu-nikací pro vozidla. Nicméně i zde délka ulice a absence stromového patra činí téměř 500 metrovou vzdálenost z jedné strany ulice na druhou v horkých dnech téměř nepřekonatelnou.

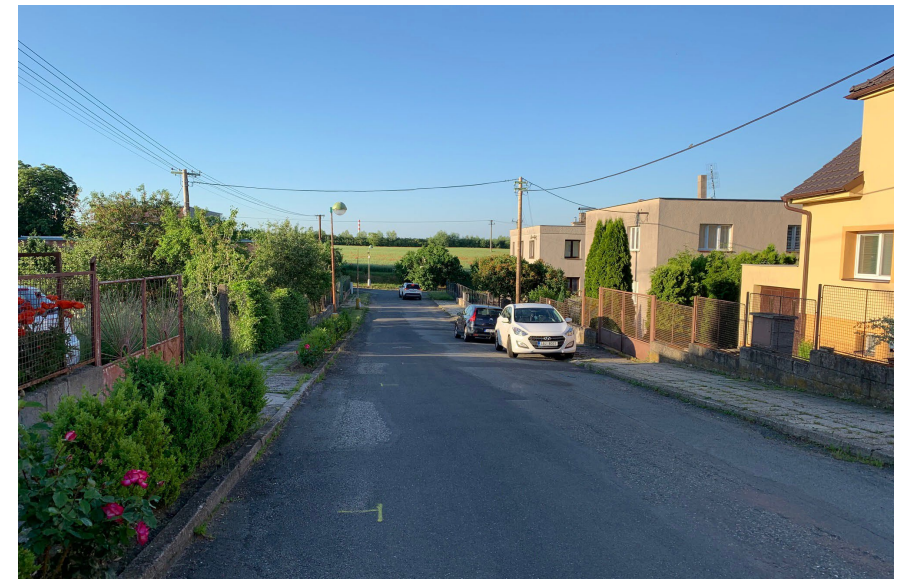
vegetační pruh mezi chodníkem a silnicí

Výsadby do pásu mají rozdílnou estetickou hodnotu, ale jsou v dané lokalitě vhodné. Nevhodné je pře-rušování chodníků a nahrazování vegetačními pásy jakéhokoli charakteru. Vegetační pás 0,5 m je pro optimální fungování zeleně dost úzký.

Voda z chodníku odtéká do vegetačního pásu, což lze považovat za prvek modrozelené infrastruktury.

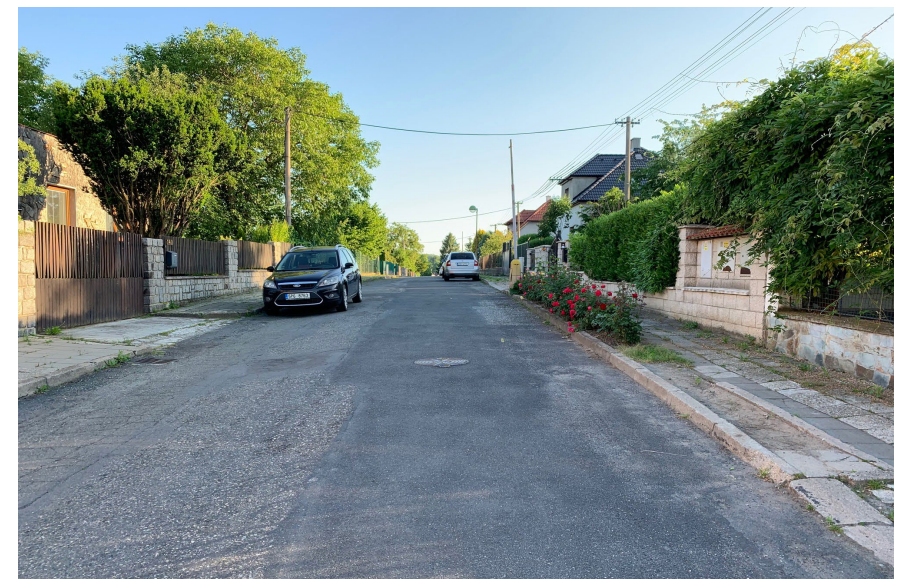
zeleň zahrad supluje zeleň uliční

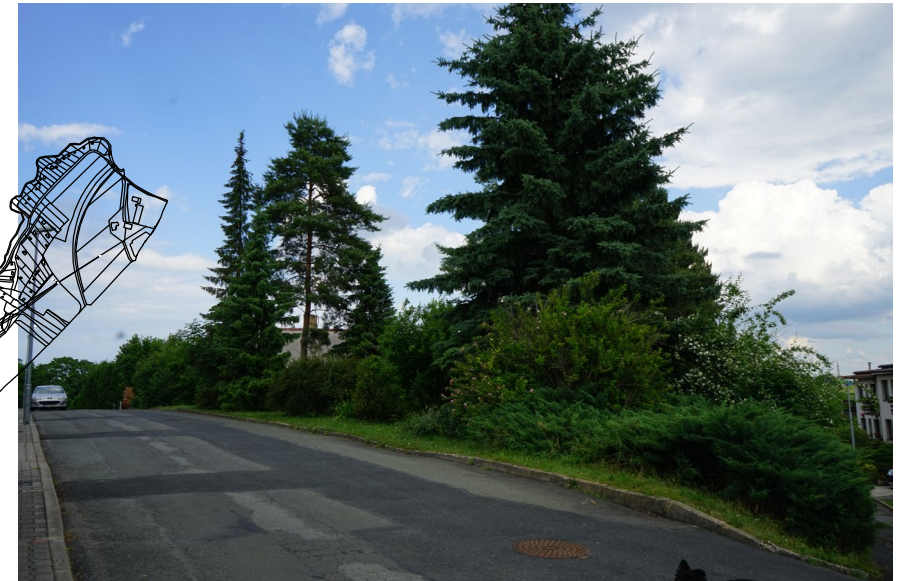
zelená ploška pro rekreaci izolovaná od ulice stromy a keři

Zhruba v 1/3 ulice č. 3 se nachází drobná zelená ploška osázená keři a stromy (borovice lesní, smrk stříbrný, tavolník van houttei, pivoňky, vajgélie apod.). Nachází se zde lavička a plocha je využívána ke krátkodobé relaxaci. Směs keřů trvalek a stromů – záměně vysazených i spontánních - v trávě izoluje plošku od ulice a zajišťuje intimitu místa, ale zároveň zachovává průhled. Převaha jehličnanů působí mírně cizím dojem. Struktura je středně cenná díky nesourodosti druhů.

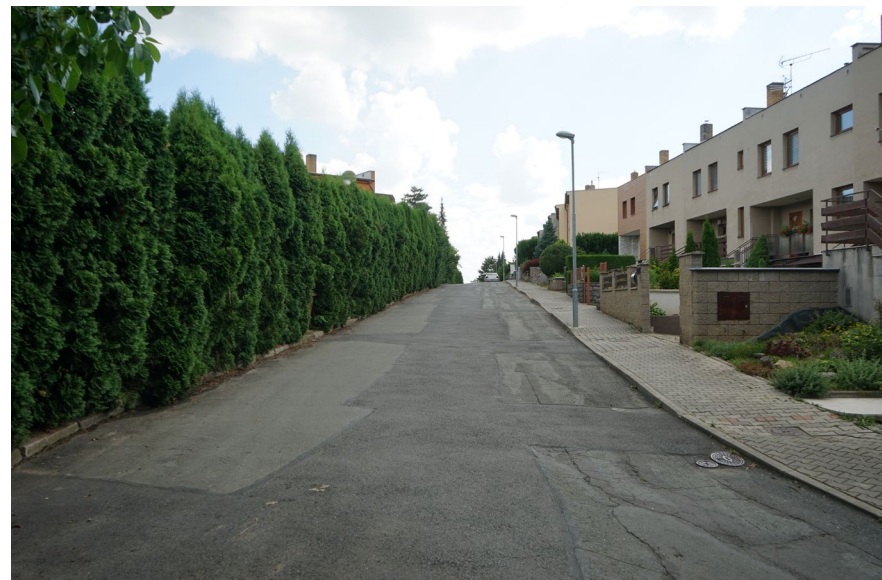
ohrazení ulice tujemi, absence vzrostlé zeleně na předzahrádkách i na ulici

V severovýchodní části, zhruba 150 m dlouhé, je ulice lemována předzahrádkami nebo zahradami řadových domů. Předzahrádky na severozápadě jsou pohledově otevřené poloprůhledným plotem. Zahrady na jihovýchodě jsou odcloněny živým plotem z vysokých tují, které přehlednost a pohledovou otevřenost uzavírají.

Absence korun stromů v této části jak na předzahrádkách tak v uliční zeleni a dlouhý pás tují vytváří pocit opuštěnosti a nehostinnosti.

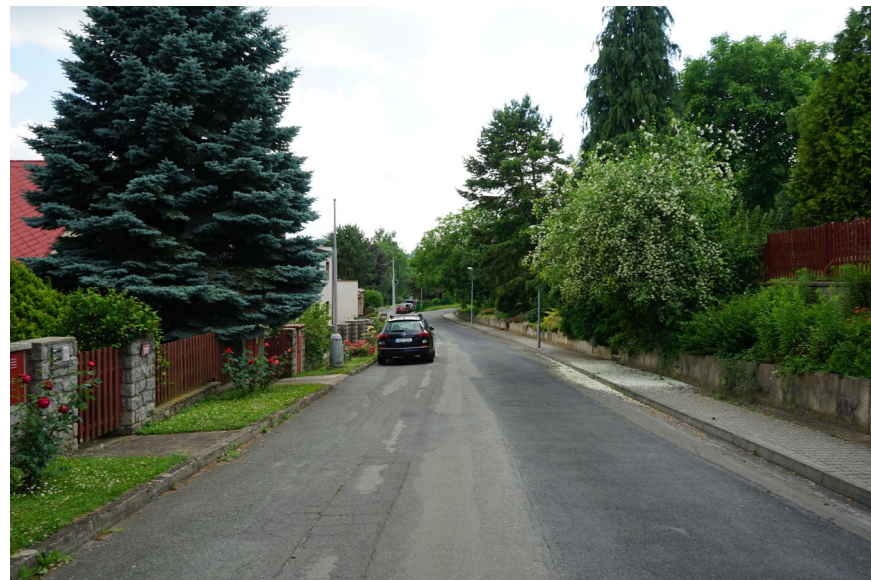
vegetační pruhy a vzrostlá zeleň v okolních zahradách

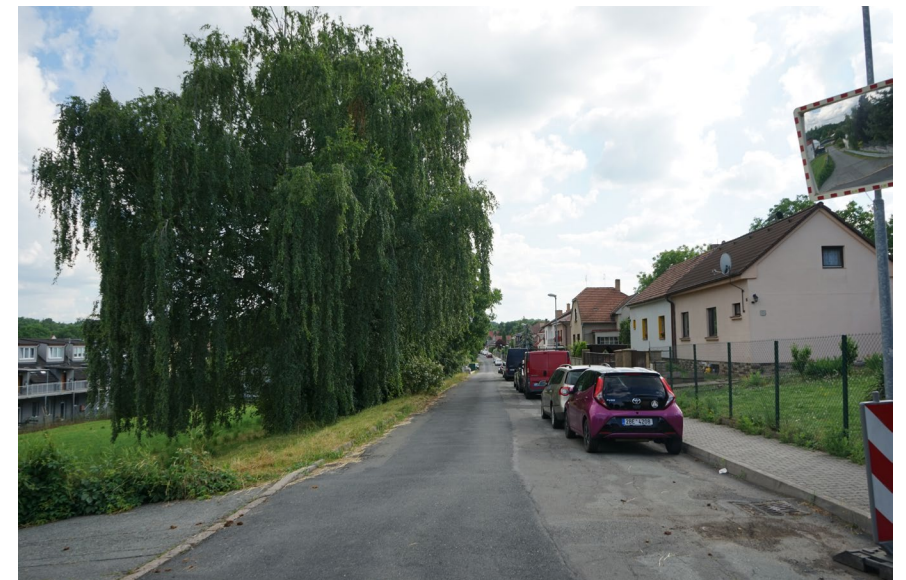
vzrostlá skupina stromů na svahu u ulice

Zhruba ve 2/3 ulice směrem k hlavní se nachází louka (budoucí stavební pozemky). Mezi loukou a ulicí je prudší svážek se vzrostlými stromy a keři (lípa srdčitá, bříza bílá, líska obecná, ořešák královský). Stromy jsou na vrcholu potenciálu. Jedná se o velmi kvalitní strukturu s velmi kvalitními jedinci.

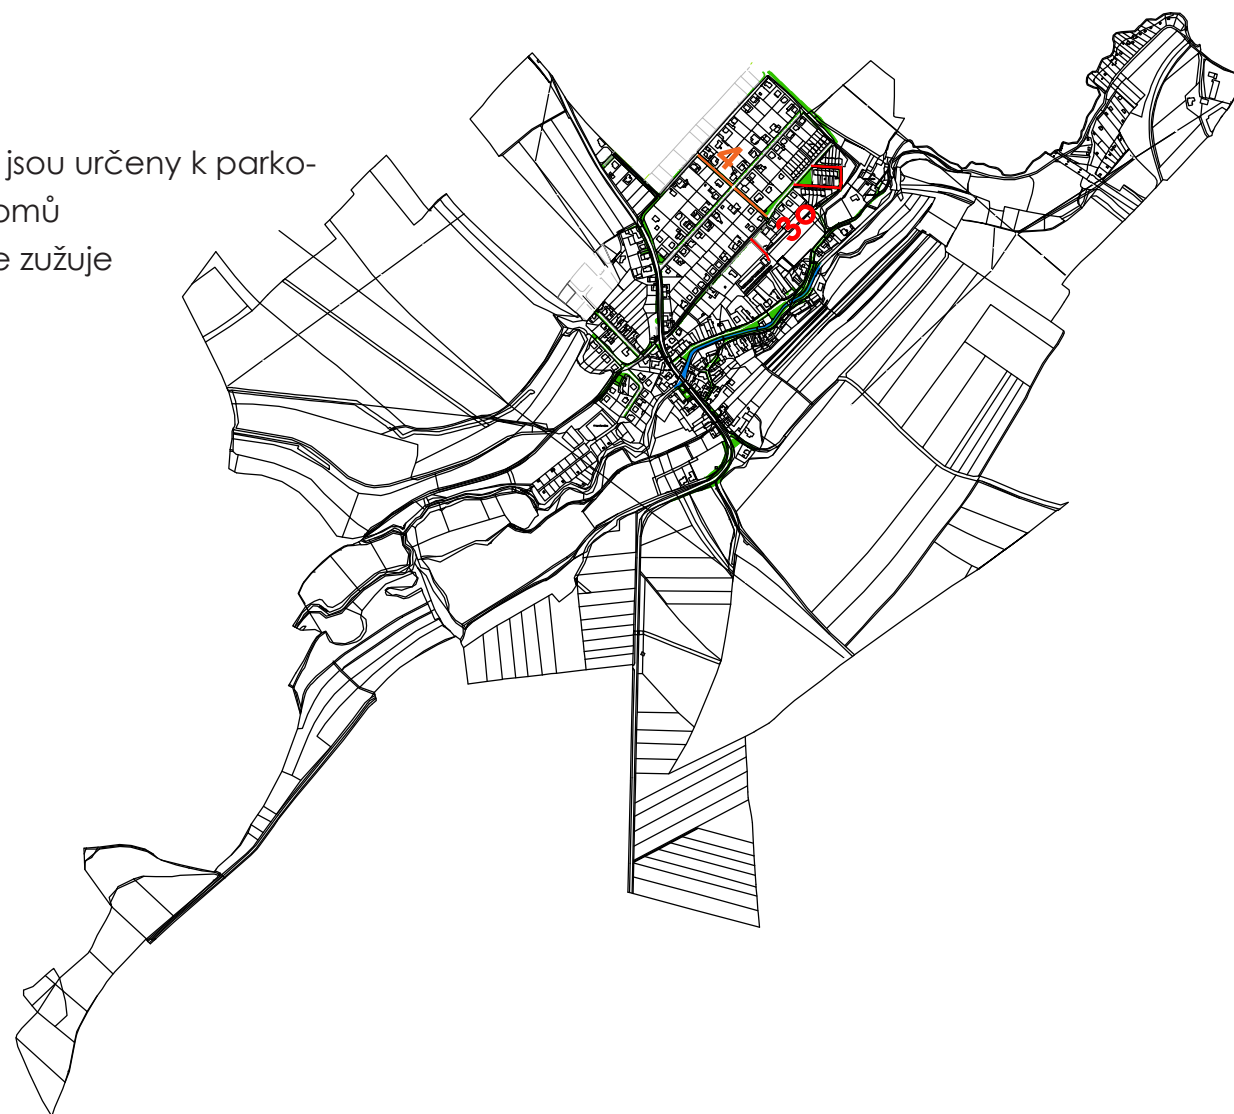
- předzahrádky bytových domů jsou určeny k parkování a neumožňují výsadbu stromů
- bariéra tují úzkou ulici ještě více zužuje

Ulice okružní – Řadové domky nemají možnost vysazovat na předzahrádkách stromy a nemohou suplovat chybějící zeleň uliční. Výsadby tují estetickému efektu nepomáhají a esteticky zužují už tak stísněné prostory. Lepší situace je v místech, kde ulice hraničí se zahradami rodinných domů.

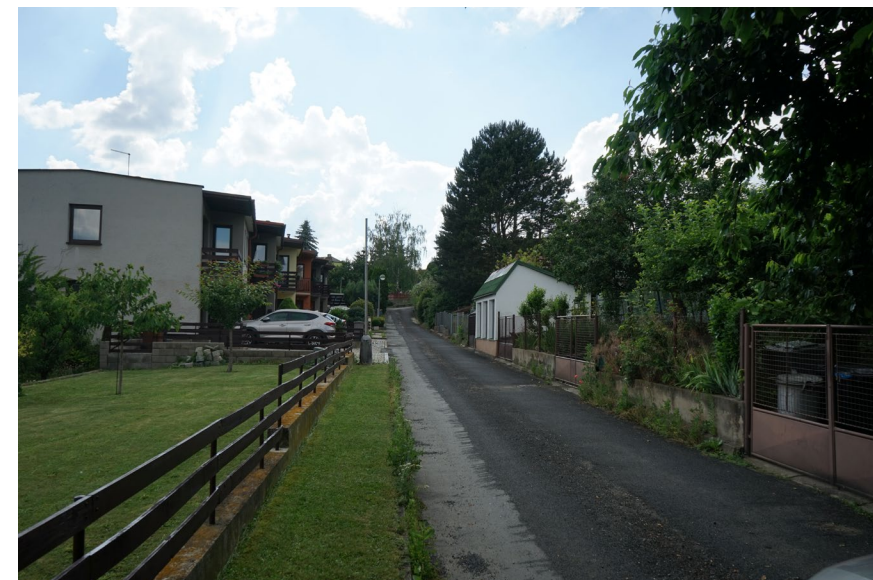
ulice bez chodníku, nízký plot opticky rozšiřuje ulici

Ulice č. 4 protíná ulice č 1,2 a 3 zhruba v jejich polovině v kolmém směru. Je cca 220 m dlouhá a 4,5 široká. Je obklopena zahradami rodinných domů. Ulice nemá chodníky. Kolem asfaltového pásu se nacházejí spontánní travnaté pásy cca 70 cm široké. Ulice je bez stromového patra a bez výsadeb. Modrozelená infrastruktura chybí. I přes absenci zeleně, je ulice díky své krátkosti esteticky příjemná.

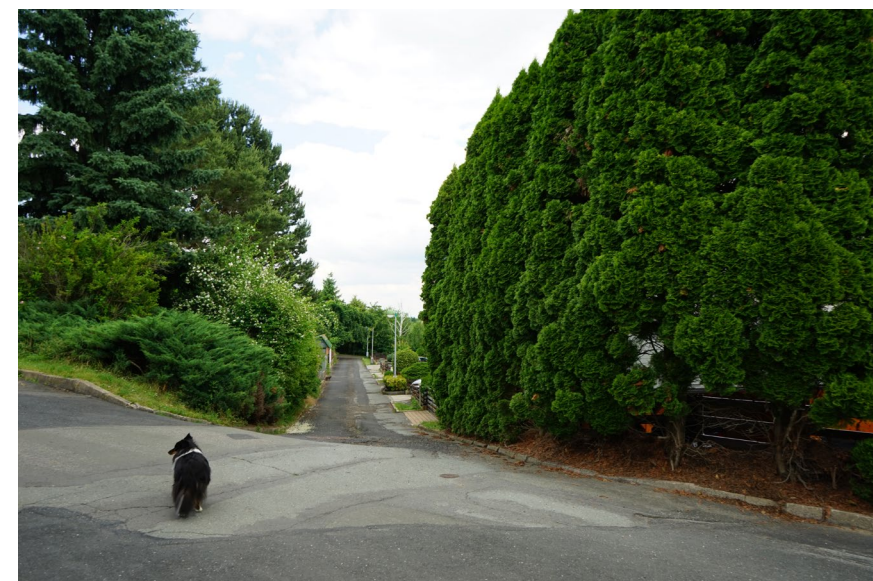
bariéra tují zužuje ulici, vytváří bariéru

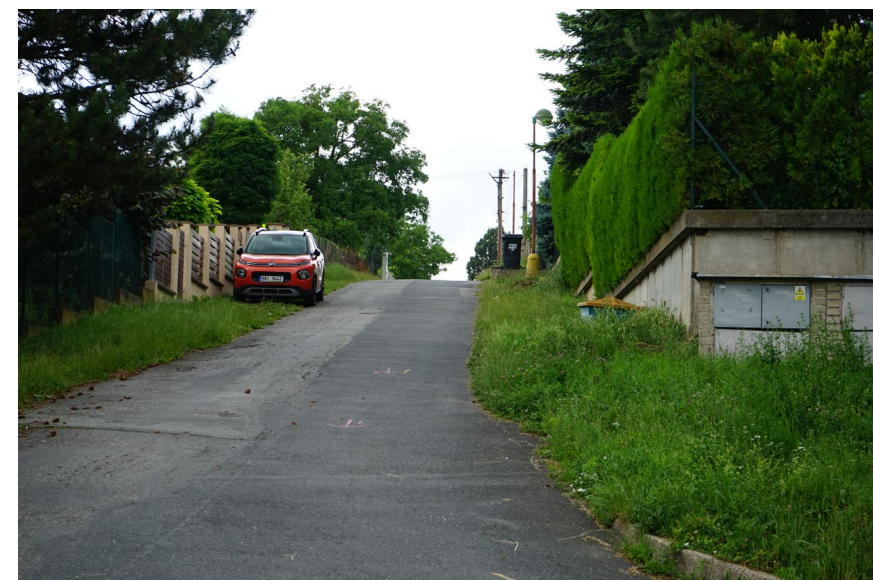
asfaltový středový pás a zatravněné vegetační pásy, bez chodníku

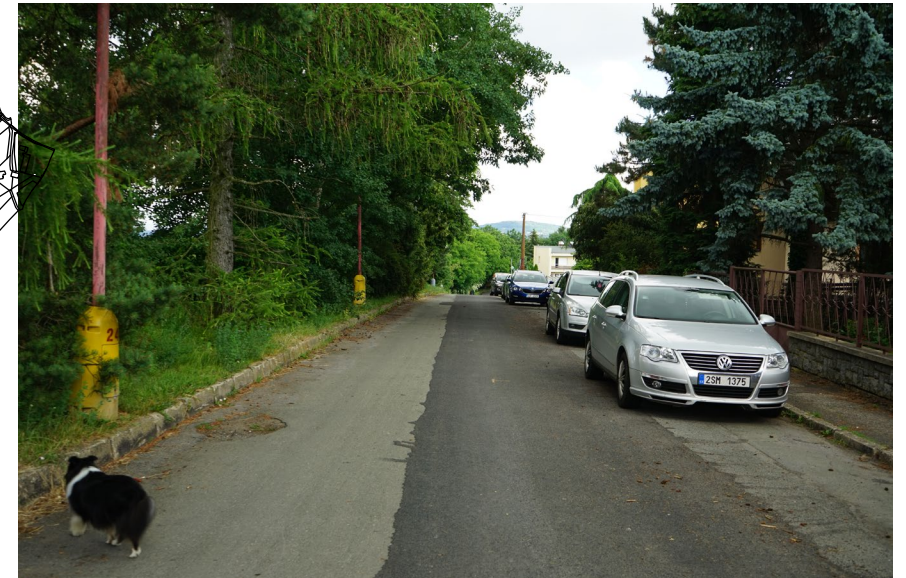
izolační pás kvalitní zeleně mezi obcí a krajinou

Izolační pás zeleně tvoří přirozený a harmonický přechod mezi obcí a krajinou a jako struktura je velmi cenný. Jeho složení není úplně ideální z hlediska mísení původních a nepůvodních druhů, ale hodnota struktury převyšuje nedostatky ve složení porostu a jako celek je tedy cennou složkou zeleně.

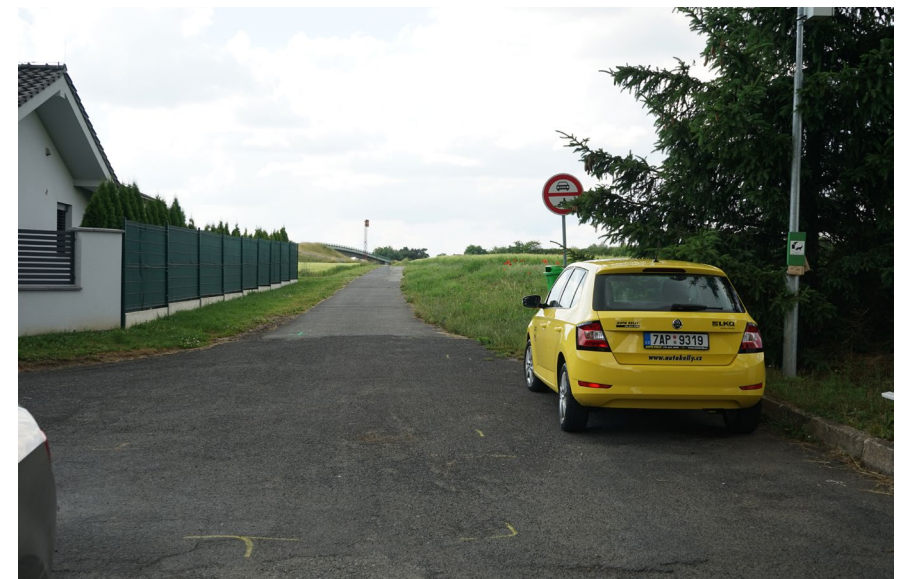
návaznost na krajinu

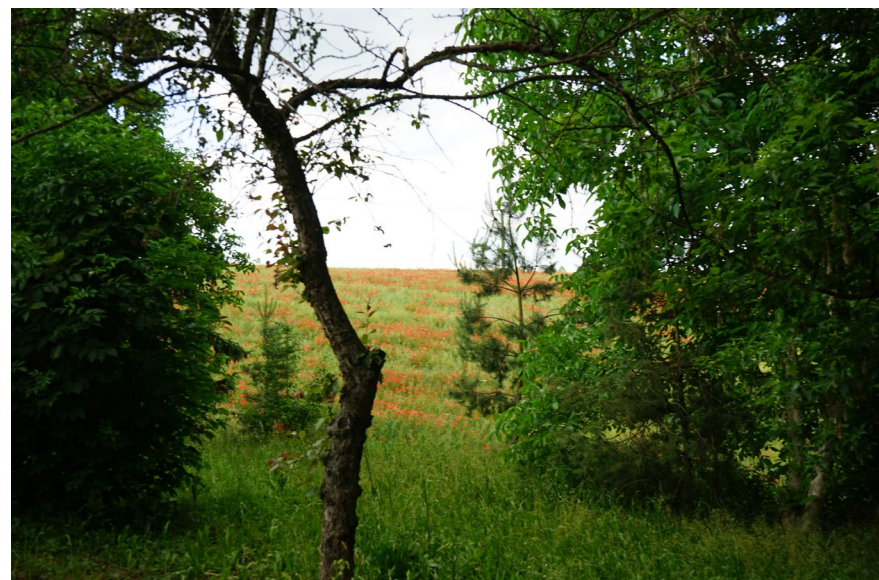
průhledy do krajiny

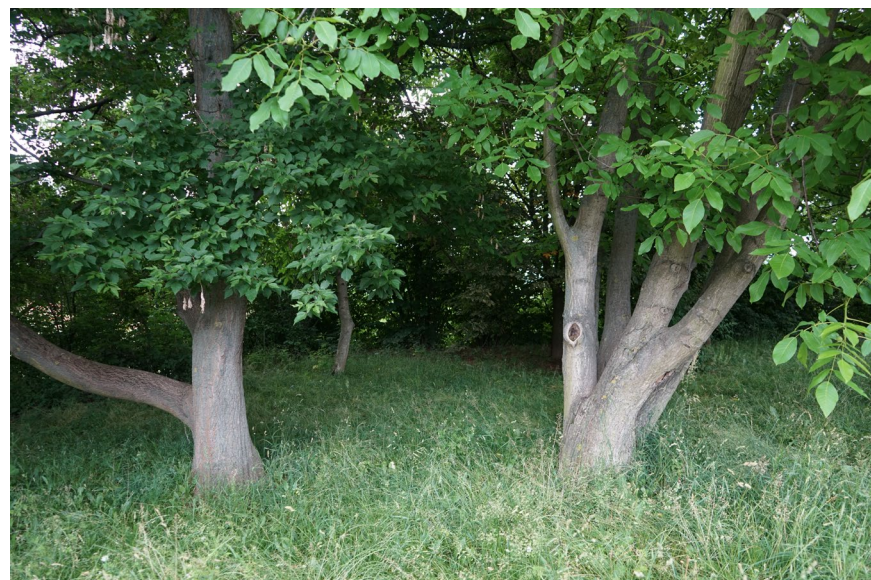
ploška zeleně pro relaxaci a hru

V části navazují na ulici č. 3 se plocha izolačního pásu zeleně rozšiřuje a vytváří malou zatravněnou plošku vhodnou pro krátkodobou relaxaci nebo hru dětí pod korunami vzrostlých stromů (ořešáky, jabloně a třešně).

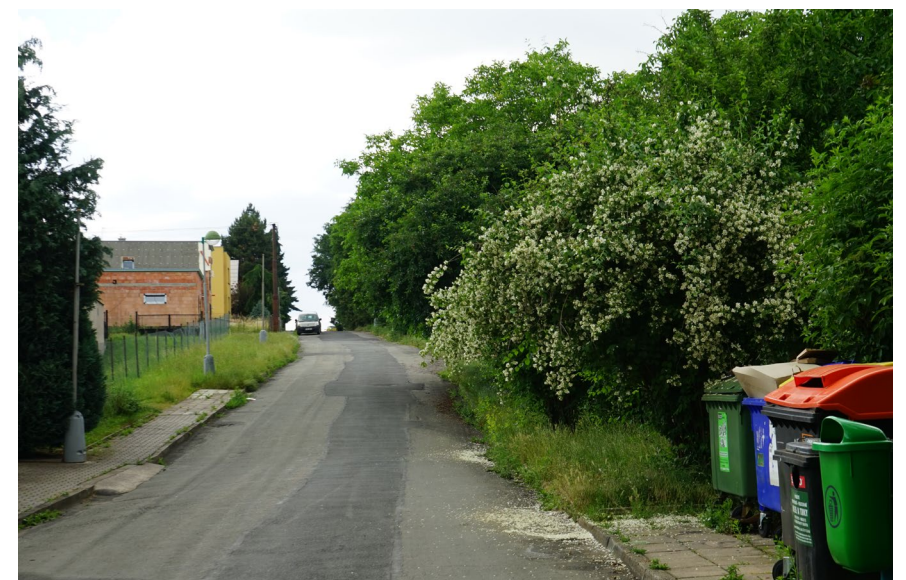
neprůběžný chodník po celé délce (vlevo)

Ve spodní části ulice, zhruba mezi ulicemi č. 2 a 3, na straně ulice chybí chodník. Je nahrazen vegetačním zatravněným pásem, v části u bytových domů osázený rakytníkem, tují a lískou.

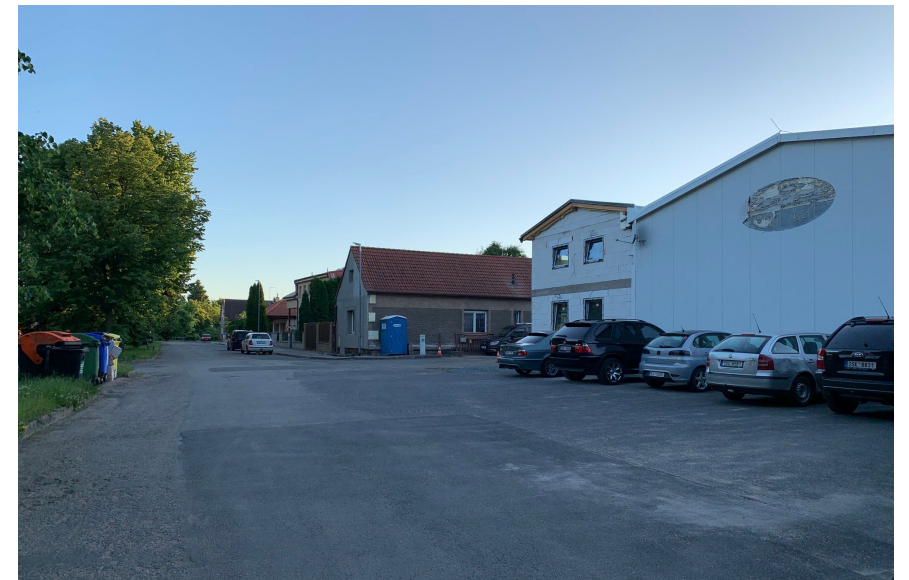
neadekvátní pojetí budovy i zpevněné plochy

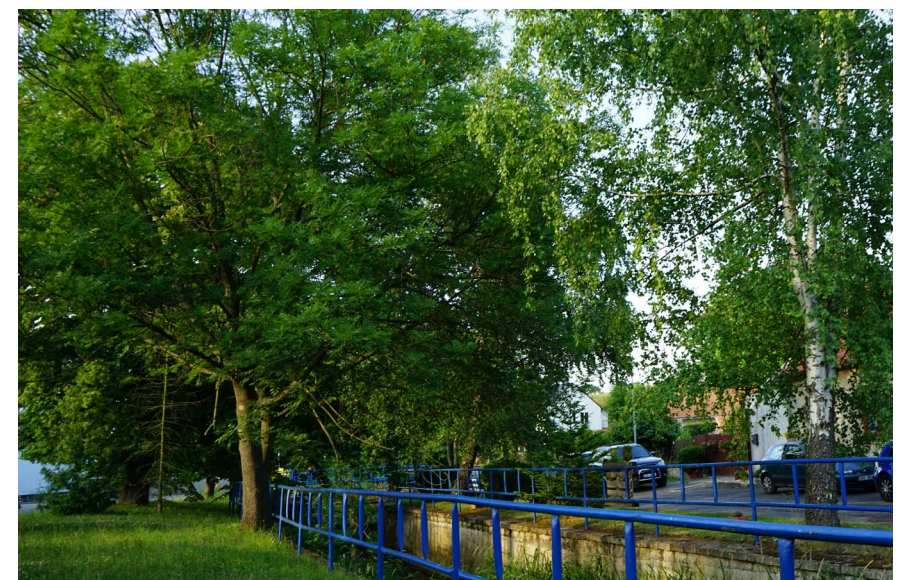
technicistní pojetí koryta potoka i zábradlí

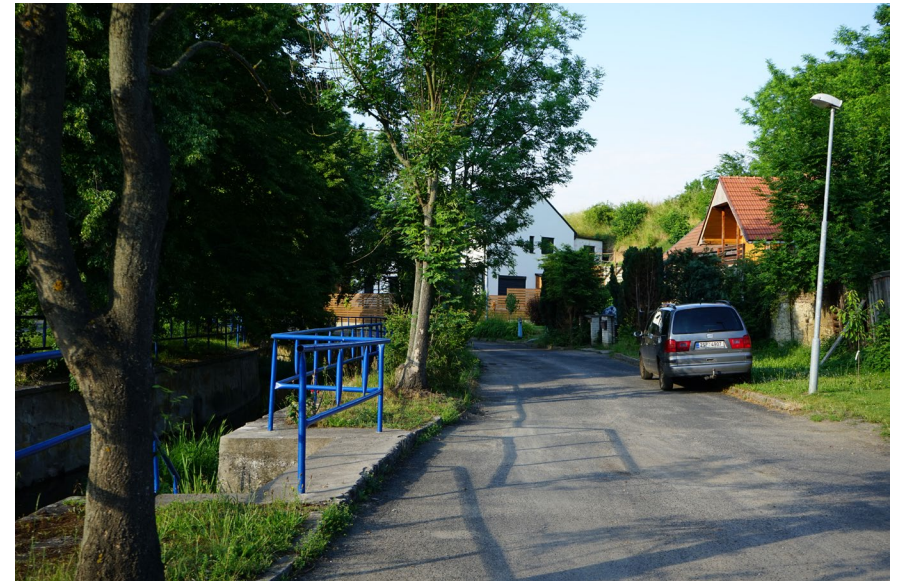
vhodné stromy nicméně nezapěstované

Ulice 6b, přestože tvoří v podstatě druhou část ulice č. 6a je esteticky méně zajímavá. Dřeviny zde nejsou v dobré kondici díky nezapěstování a estetiku kazí i necitlivé lidové výsadby nevhodných druhů stromů i keřů. I zde se projevuje na estetice nevhodné technicistní pojetí zábradlí kolem Polepky a její nepřístupnost.

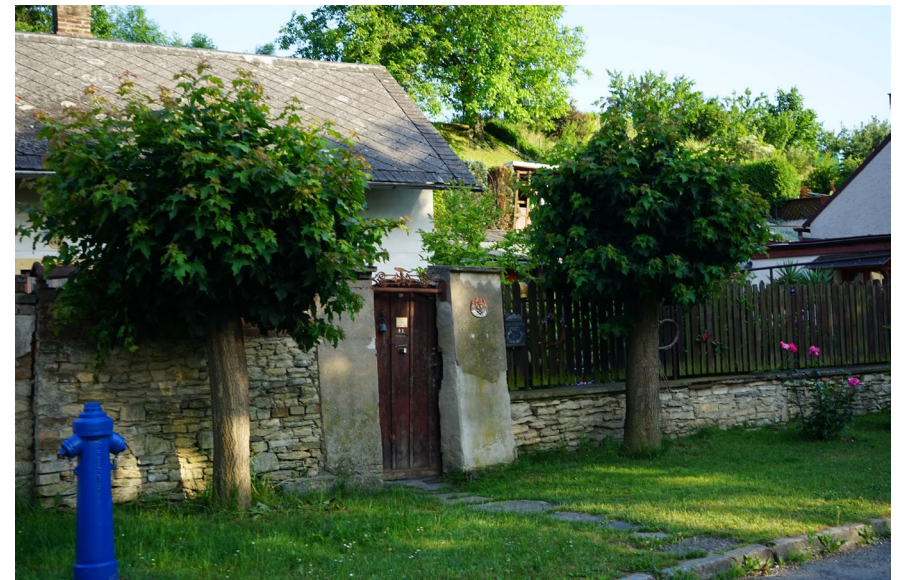
javory mléče řezané na hlavu

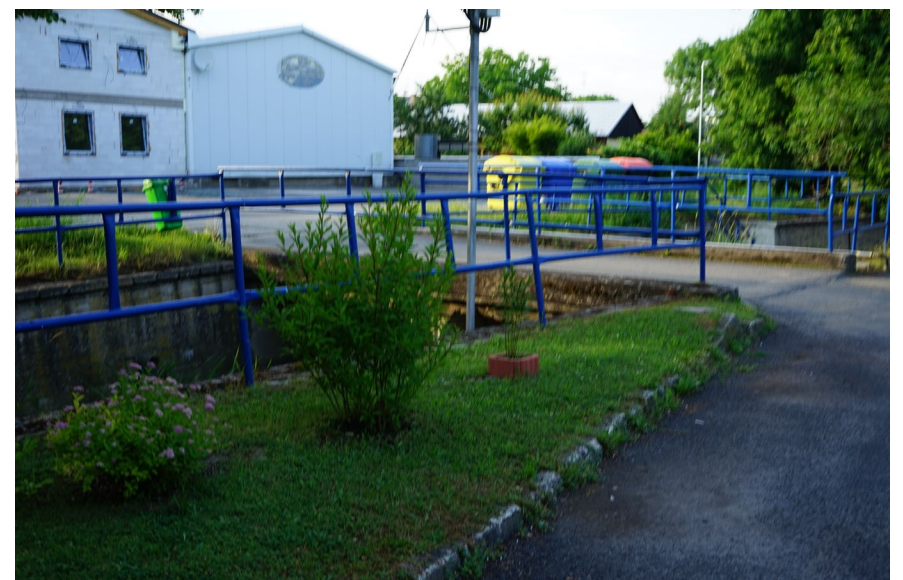
nevhodné pojetí „divokých“ výsadeb

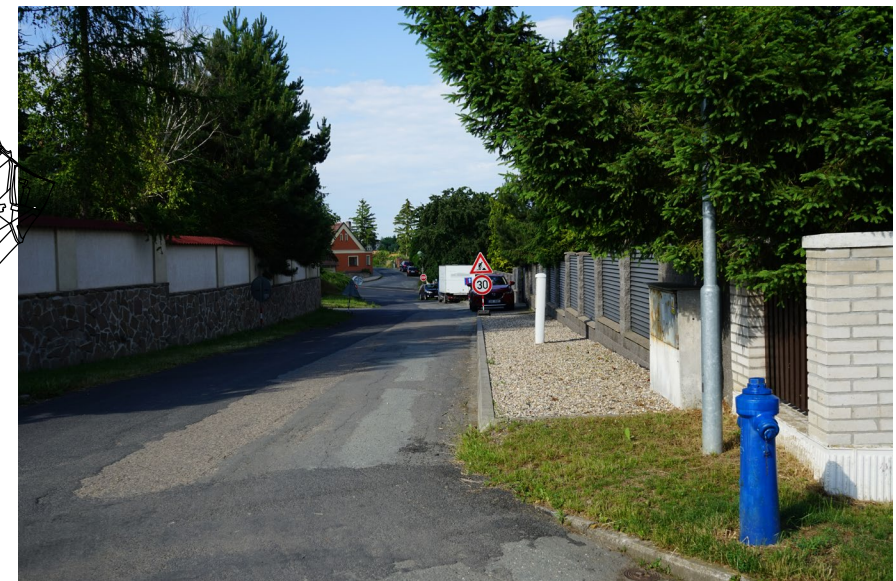
ulice zpřístupňující jihovýchodní část obce s travním pásem po jedné straně

Ulice kolmá na hlavní, pod autobusovou zastávkou, je ohraničena zahradami rodinných domů. Má středový asfaltový pás pro vozidla, po jedné straně travnatý vegetační pás a po druhé straně pás s obrubníkem a zásypem šterku. Na křižovatce se ulice rozšiřuje a nachází se zde malá zatravněná ploška s lavičkou. Diagonálně se na protilehlém rohu nachází zatravněná parcela.

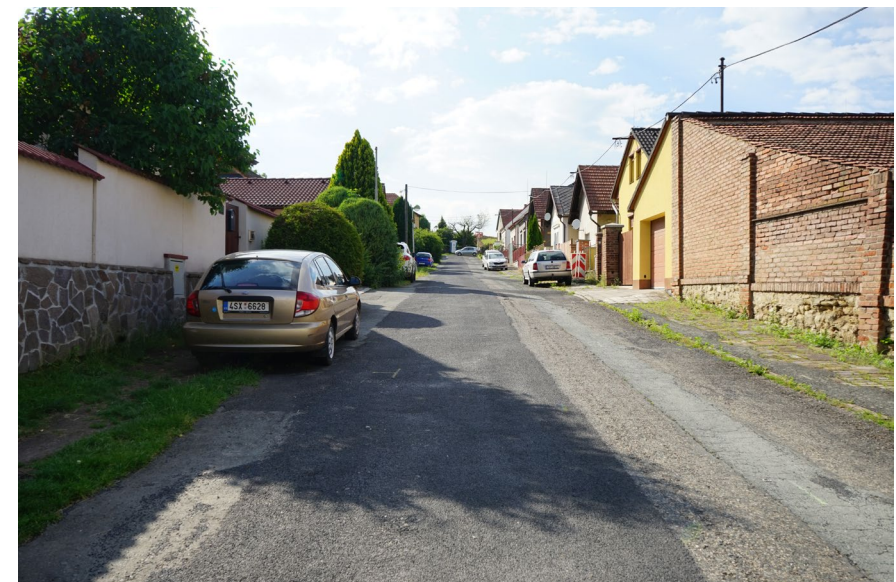
Pod Vrchem, na jedné straně vegetační pás, na druhé chodník

Ulice Pod Vrchem je ve spodní části ohraničena předzahrádkami historických domků. Na jedné straně ulice je chodník, na druhé vegetační pás, který je zatravněný, částečně osázený nevhodnými jehličnany a částečně využívaný jako parkovací stání. Ulice je ve směru na Kolín přerušena opěrnou zdí a neprůchodná. Zde se nachází uschlá třešeň.

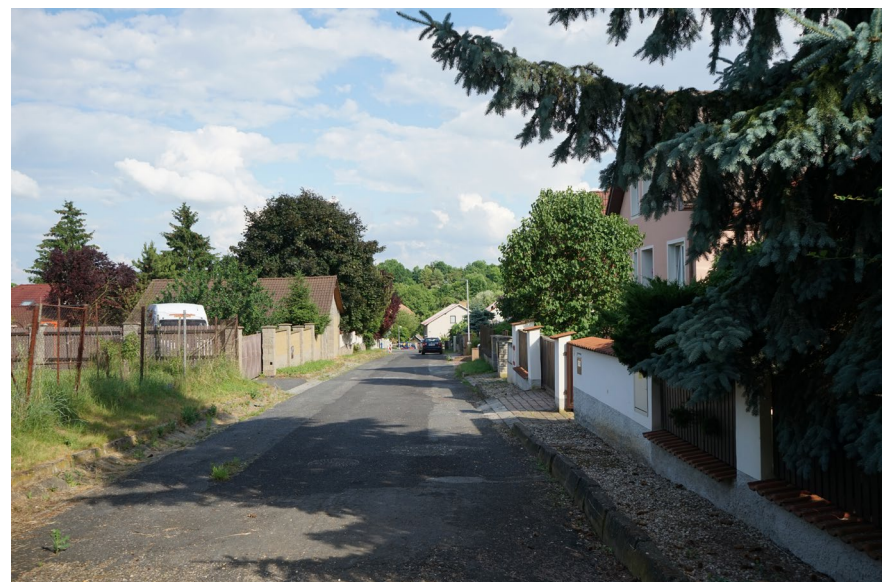
ulice souběžná s ulicí Pod Vrchem má obdobnou strukturu

Další kolmá ulice souběžná s ulicí Pod Vrchem má obdobný charakter – ohraničení předzahrádkami domků a novějších rodinných domů. Ulice má opět na jedné straně vegetační pás, zde pouze zatravněný. Na druhé straně se střídají úseky chodníku, travního porostu a šterkového zásypu, takže není jasné, o jakou funkční plochu se vlastně jedná. Kolem chodníku je svodný kanál na dešťovku. Ulice končí pěším průchodem do malého sadu se dvěma starými jabloněmi.

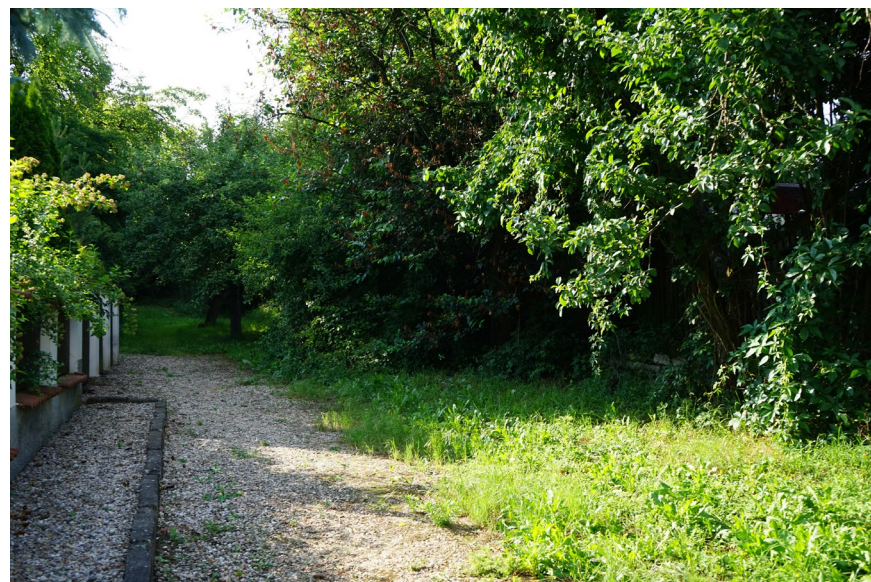
alej je zakončena romantickým průchodem do starého sádku s jabloněmi

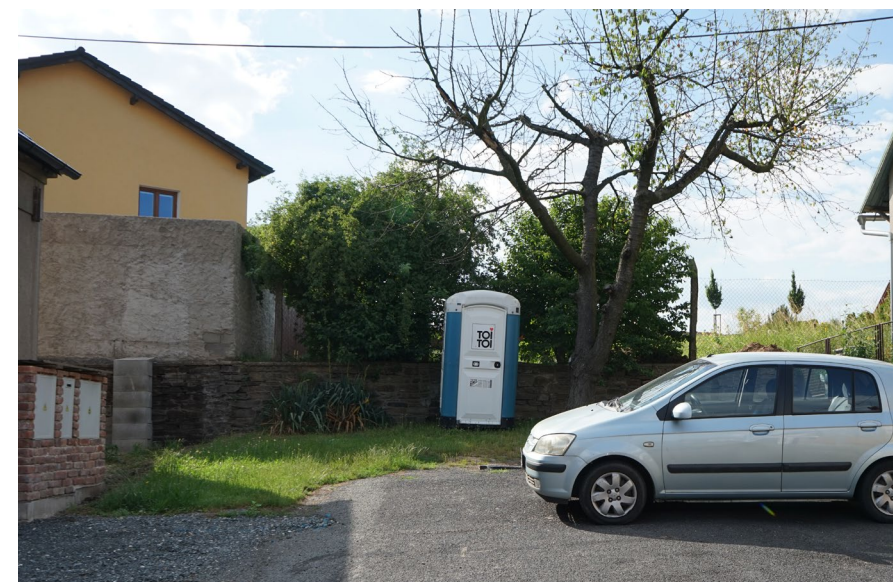
ulice Pod Vrchem je směrem ke Kolínu neprůchodná, končí opěrnou zdí s uschlou třešní

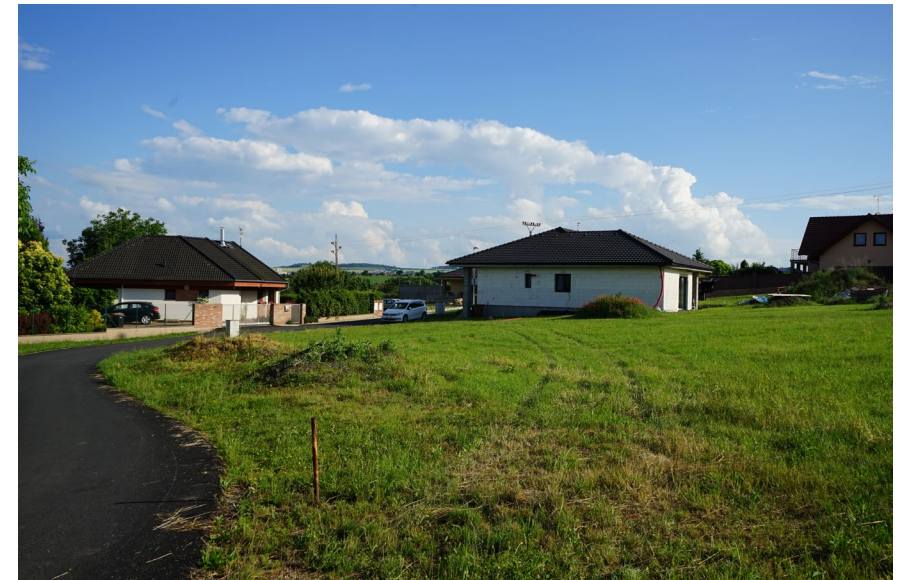
chybějící izolační pás zeleně mezi obytnou zónou a poli

Kolmo na tuto ulici je napojena ulice Havrdova zahrada (č. 8) zčásti obklopená novostavbami rodinných domků v části napojení na hlavní ulici sousedící s polem. (Část ulice je součástí kú Kolín.) Před RD jsou vegetační pásy opět osázené keřovo-trvalkovými záhony spíše současného charakteru. Ulice a nová výstavba navazuje přímo na pole a chybí zde izolační zeleň.

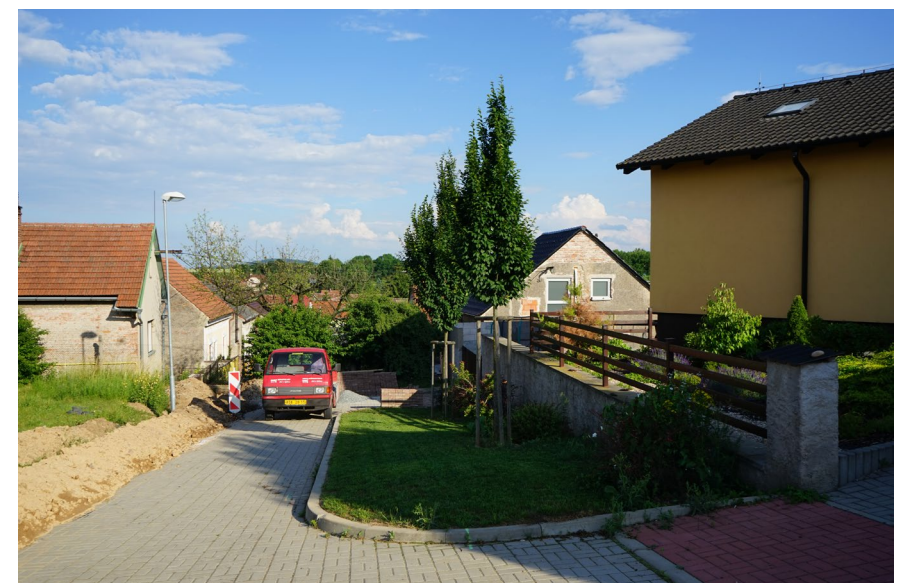
nové výsadby stromů ve vegetačním pásu v oddělené nové části ulice Pod Vrchem

Na straně za opěrnou zdí ulice Pod Vrchem se nachází nová výstavba RD a jsou zde i zatím volné parcely. Po straně stávajících RD je zelený vegetační pás s výsadbami trvalek a keřů osázené majiteli přilehlých pozemků. V kú Polepy se dále nacházejí v daném pásu dva nově vysazené vysokokmeny habru obecného, pravděpodobně se jedná o sloupovitý kultivar. Část území spadá do kú Kolín.

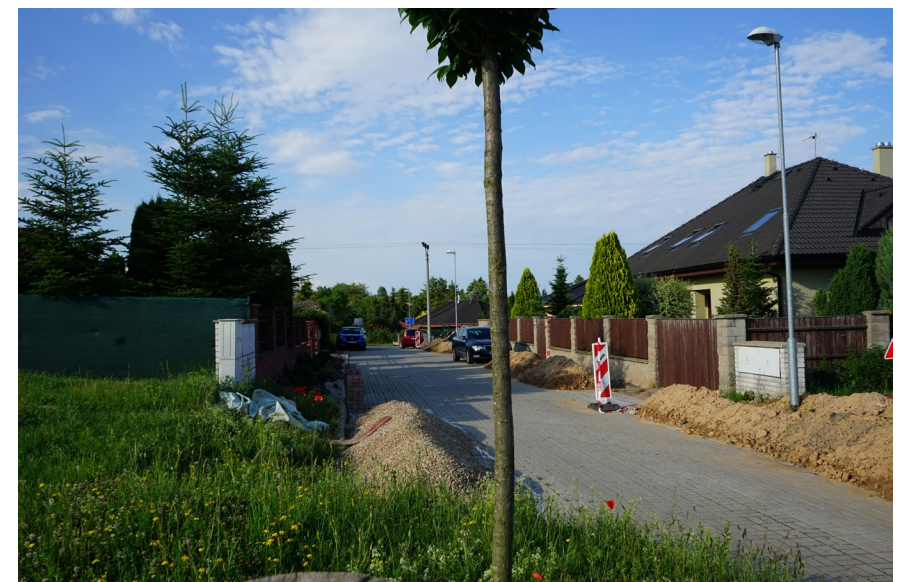
Havrdova zahrada - po jedné straně výkop, po druhé straně osázený vegetační pás

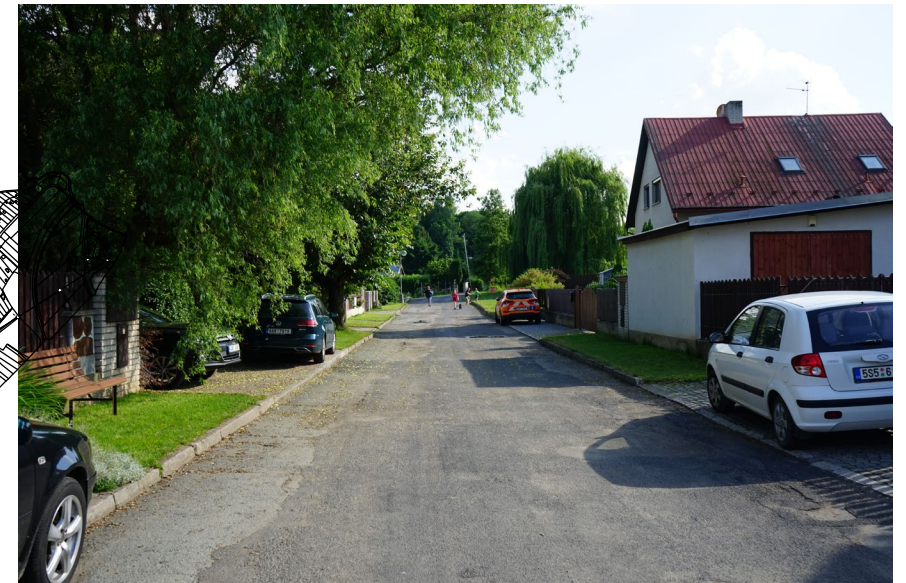
přístupová ulice se dvěma travnatými pásy a chybějícím chodníkem

Část ulice ze skupiny 7 směřující k rybníku má z obou stran zatravněné vegetační pásy a chodník chybí. Nachází se zde i jedna třešeň (pravděpodobně pilovitá), která vytváří příjemnou atmosféru celé jedné části ulice. Na rozhraní intravilánu a rybníka končí zpevněné cesty a pokračují dál polozpevněné nebo nezpevněné, které vedou dále do krajiny a jsou příchozími cestami k parcelám zahrádkářské kolonie. Kolem rybníka ze strany ulice je vysazeno několik olší lepkavých zpevňující břeh a jako doprovod rybníka. Dále je zde mohutná převislá bílá vrba. Dané stromy z této části rybníka jsou velmi vhodné a dobře prosperují.

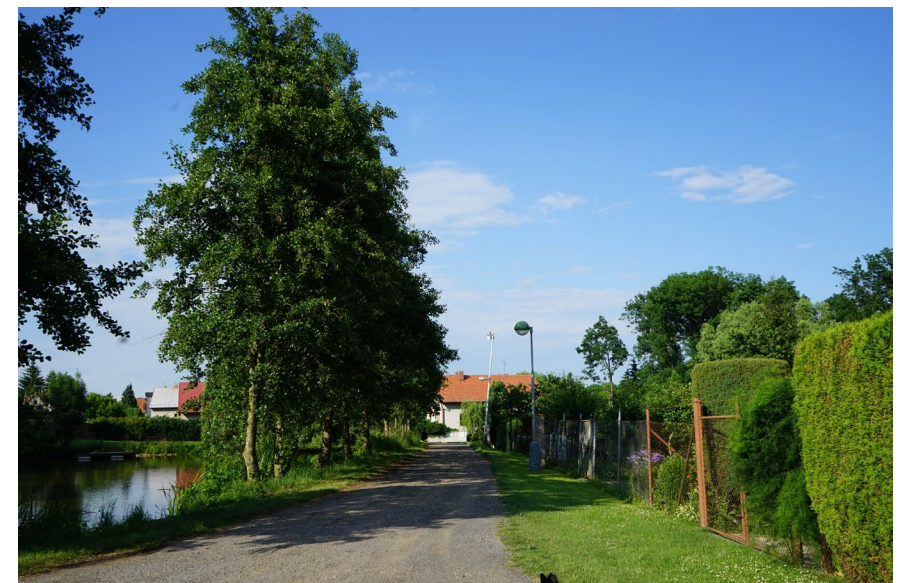
vhodné výsadby olší na hrázi rybníka
