Řešení celkového konceptu  
uličních prostor v obci Polepy

## ANALÝZA ULIČNÍ ZELENĚ

Pracovní verze č. 1

Analýza zeleně

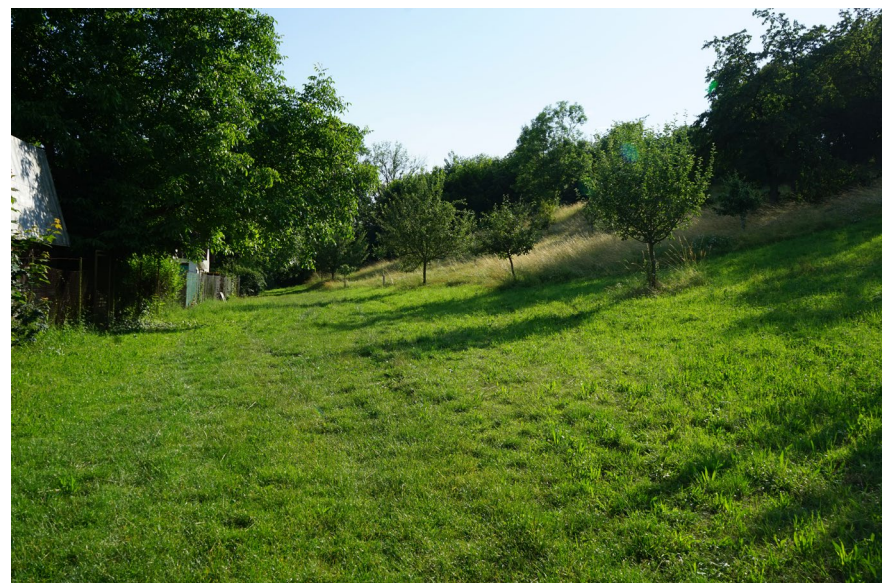
ukázkový přechod vsi z intravilánu do krajiny

Zeleň v hraniční části souboru ulic 7 navazuje na les a krajinnou zeleň. Tvoří skvělý příklad harmonického napojení vsi na krajinu s využitým rekreačním potenciálem rybníka, potoka a ovocného sadu.

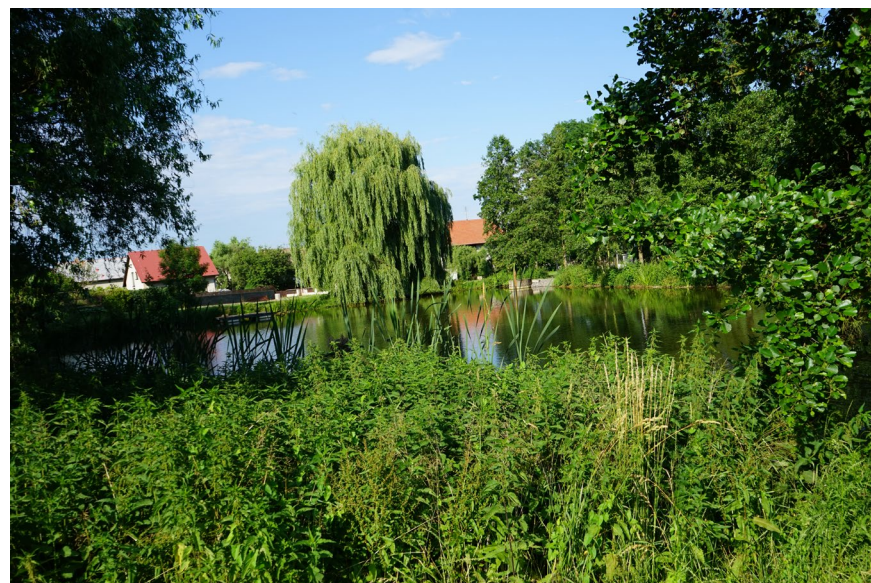
vhodná dominantní vrba bílá - převislá

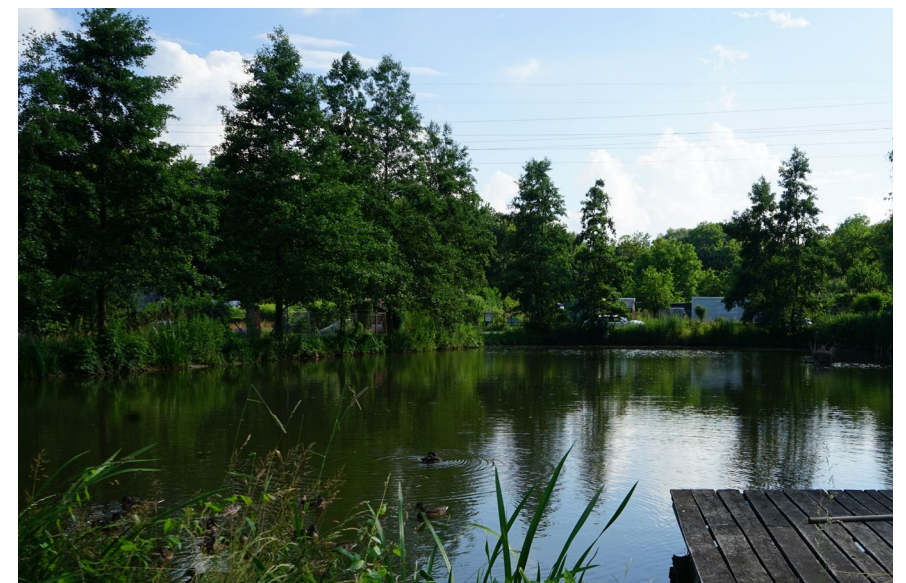
vysoký rekreační potenciál rybníka

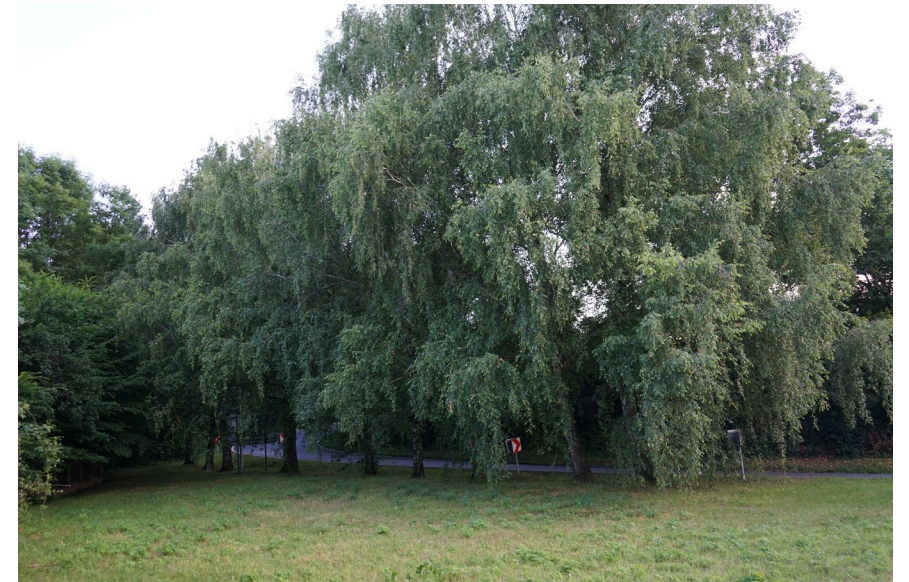
stromořadí lip při vjezdu do vsi

Ulice 9a je ulicí slepou bez zeleně. Při napojení na hlavní se zde nachází trojúhelníková zelená zatravněná ploška s devíti břízami bělokorými lemující hlavní ulici. Jedná se o mohutné a velmi kvalitní jedince. Tato struktura vytváří harmonický přechod mezi lesem na kraji Polep a zastavěnou částí obce.

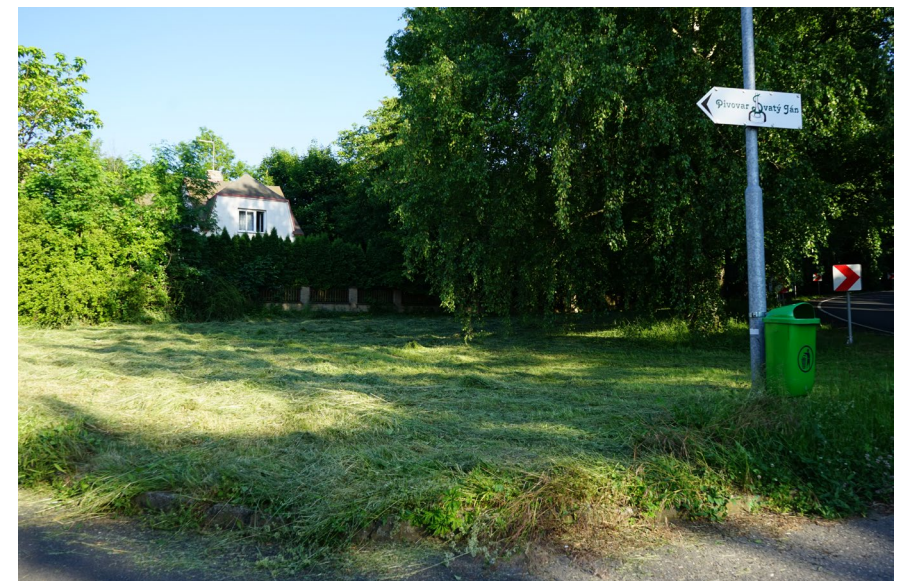
rekreační loučka

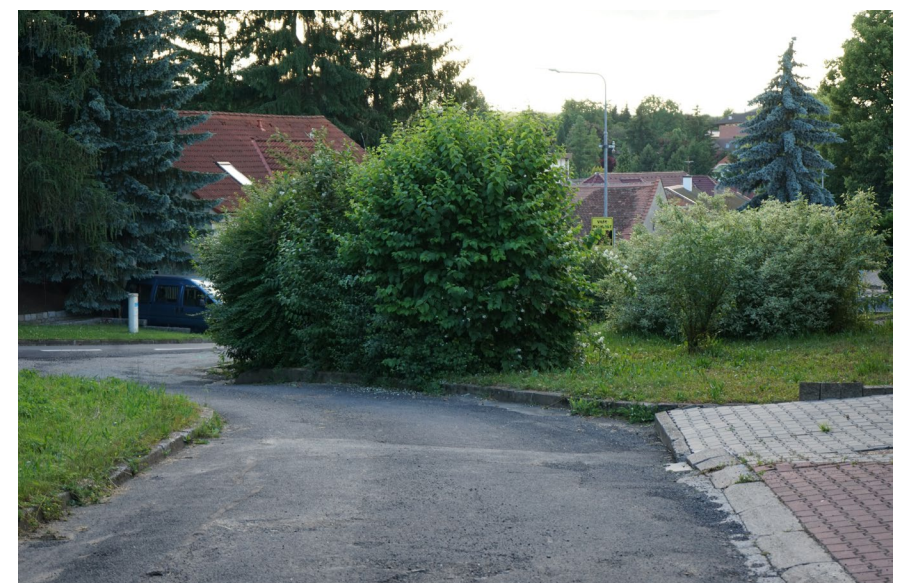
výsadby keřů
